# IKŠKILES VIDUSLAIKU BAZNĪCA UN PILS

## Ikšķiles baznīcas un pils arhitektūra (12.—13. gs.)

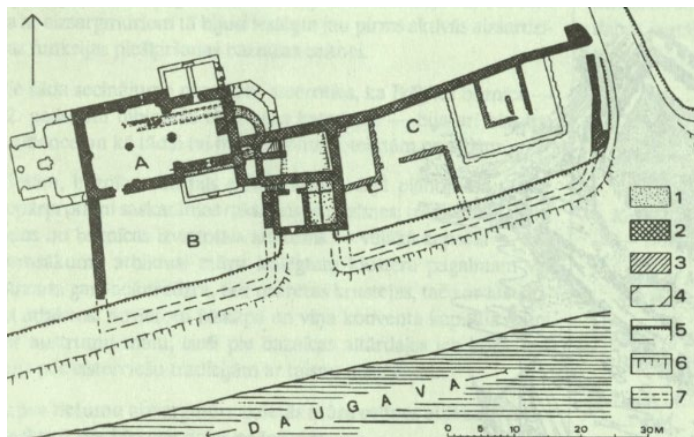
1. att. Izrakumos atklātais Ikskiles baznīcas un pils plāns

Apzīmējumi:

A Baznīca

B Klosters pagalms-kapsēta

C Pils lībiešu daļa

1. Baznīcas pirmceltne - romāniska, vienkārša, ar pusaplocekļa apsīdu. 2. 12.gs. beigās celtā romāniska divjoma baznīca ar pēc tam piebūvētu pils kompleksu - aizsargmūriem un bīskapa mītņu.
3. Pils lībiešu daļas dzīvojamā ēka.
4. 1879. g. baznīcu paplašinot piebūvētās daļas.
5. Dolomītu radzes krasta krauja 1960. gadā.
6. Vārbūtējā krasta krauja 12. gadsimtā.

Bet varbūt celta tika vienīgi pils, un tiešām pastāvēja kaut kad (?) iepriekš celtā baznīcas pirmceltne, ja jau hronists pašu baznīcas uzcelšanas faktu nepiemin. Tas patiesi ir dīvaini, jo visā Ikšķiles kompleksā baznīcas celtnē šķiet visapjomīgākā un solidākā, kuras uzcelšana būtu tiešām piemināma. Ja būtu pastāvējusi jau agrāk uzceltā pirmceltne, tad attiecīgo teikumu hronikā labāk piederētos tulkot kā tāds, kas liecina par agrāk iegūto baznīcas gruntsgabalu tādā gadījumā ar visu baznīcu uz tā. (1. att.)

1. Baznīcas pirmceltne - romāniska, vienjoma, ar pusaploces apsīdu. 2. 12.gs. beigās celtā romāniska divjomu baznīca ar pēc tam piebūvētu pils kompleksu - aizsargmūriem un bīskapa mītni.
3. Pils lībiešu daļas dzīvojamā ēka.
4. 1879. g. baznīcu paplašinot piebūvētās daļas.
5. Dolomītu radzes krasta krauja 1960. gadā.
6. Varbūtējā krasta krauja 12. gadsimtā.
7. Varbūtējās zudušās celtnes daļas.

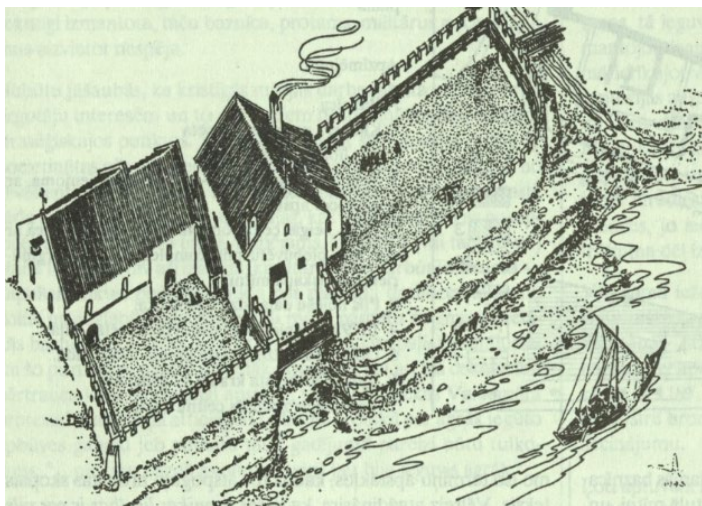
2. att. Ikšķiles baznīca un pils 13. gadsimtā. Autora rekonstrukcijas mēģinājums.

Divjomu romāniskajā interjerā bija jābūt arī centrālajam apaļajam stabam. Vai pastāvējuši pusapaļi sienu pilastri, vai, kā tas vērojams vairākos Gotlandes piemēros, šķērējarku uztveršanai kalpojušas konsoles, tiešu liecību nav.

1. Baznīcas romāniskās pirmceltnes būve nepabeigta vai nopostīta (pirms 1184. gada). (2. att.)
2. Jaunas romāniskās baznīcas būve (pabeigta ap 1186. gadu) ar plāna konfigurāciju, kāda tā pastāvēja līdz 1879. gadam.
3. Pils celtniecība 1185. gada vasarā mūru ieslēgts laukums ar dzīvojamo ēku tā ziemeļrietumu stūrī. Nedaudz vēlāk vai vienlaicīgi celta t.s. Meinarda daļa kā masīva, varbūt torņveidīga, dzīvojamā celtnes (pabeigta ap 1186. gadu) ar ziemeļu sienu uz aizsargmūra līnijas, to savukārt savienojot ar baznīcas altārdaļu.
4. Pakāpeniska lībiešu pils teritorijas pilnveidošana ar ziemeļu aizsargmūrim pieslēgtu apbūvi, varbūt daļēji koka konstrukcijā.
5. Pēc lieliem postījumiem pilī un baznīcā ordeņa un bīskapa savstarpējo cīņu laikā (1494.—1535.), baznīcas gotizēšana un izbūvēšana par aktīvu pils aizsardzības sastāvdaļu (15./16.gs.).
